# 临朐天能五井镇 20 兆瓦光伏发电项目 水土保持设施验收报告

建设单位：临朐天能光伏新能源有限公司

编制单位：山东聚信水利勘测设计有限公司

二〇二〇年十二月

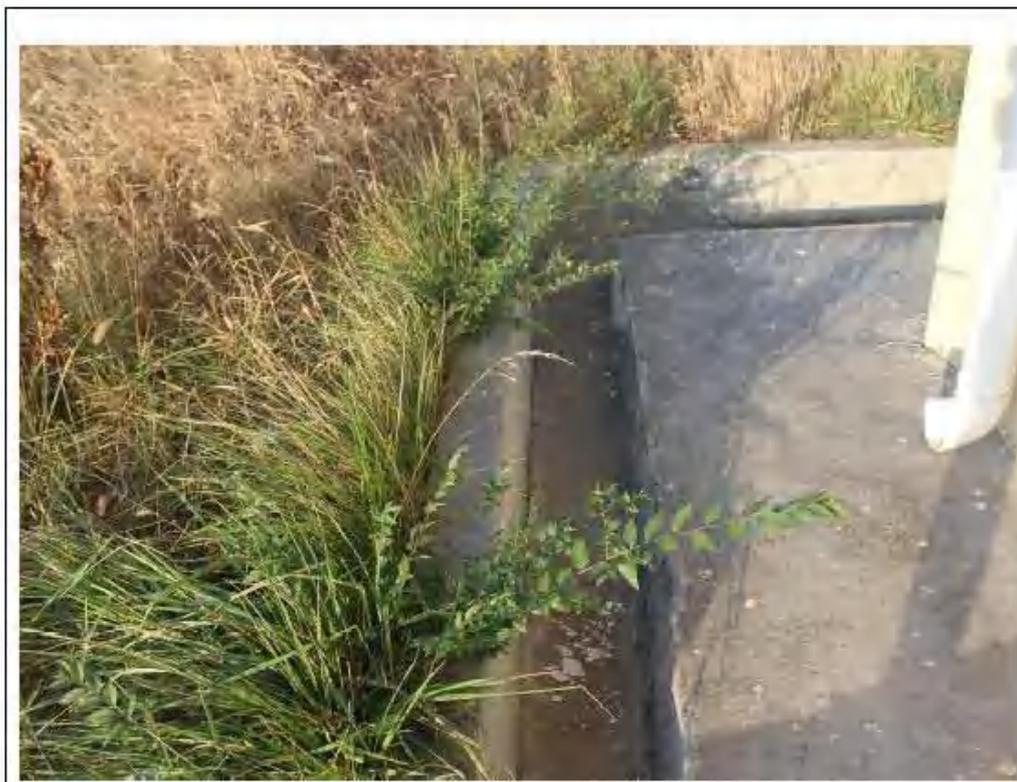
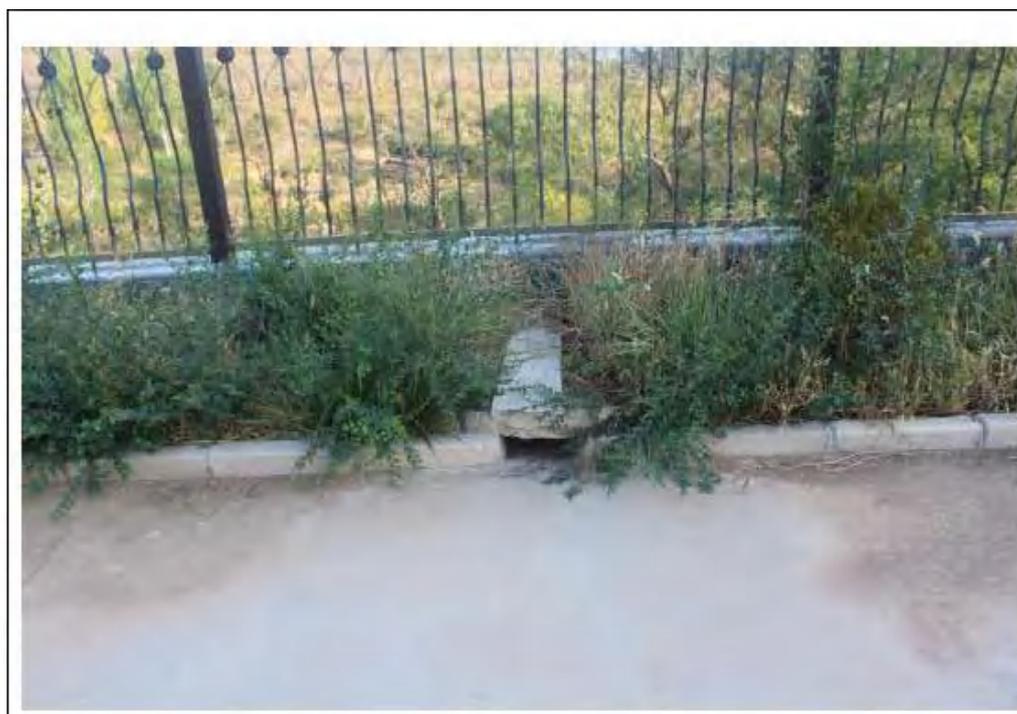
①开关站区：土地整治面积 0.27hm<sup>2</sup>，浆砌石排水沟 143m、排水管 22m、排水顺接 1 处（长 2m）。

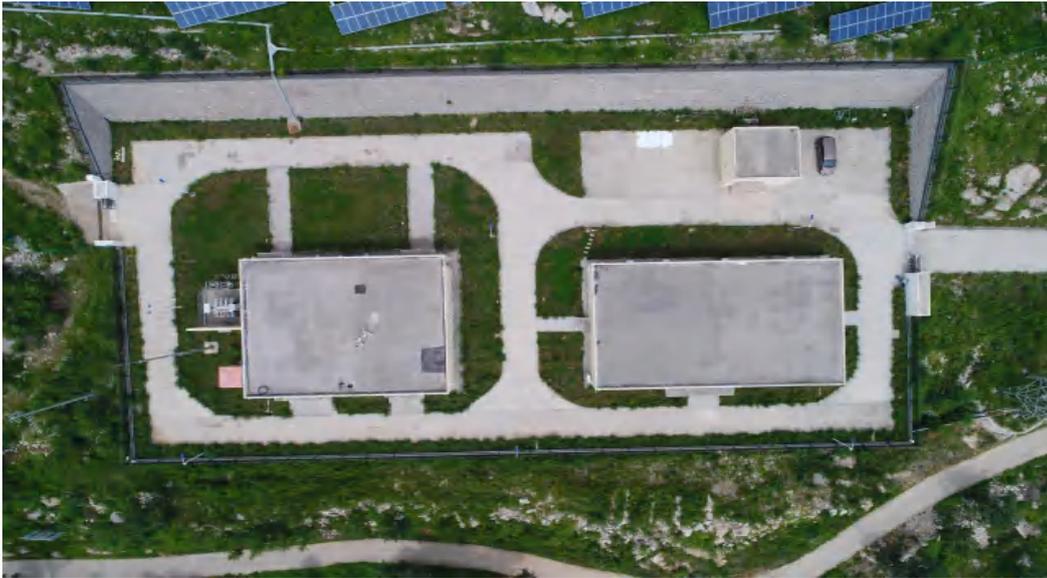
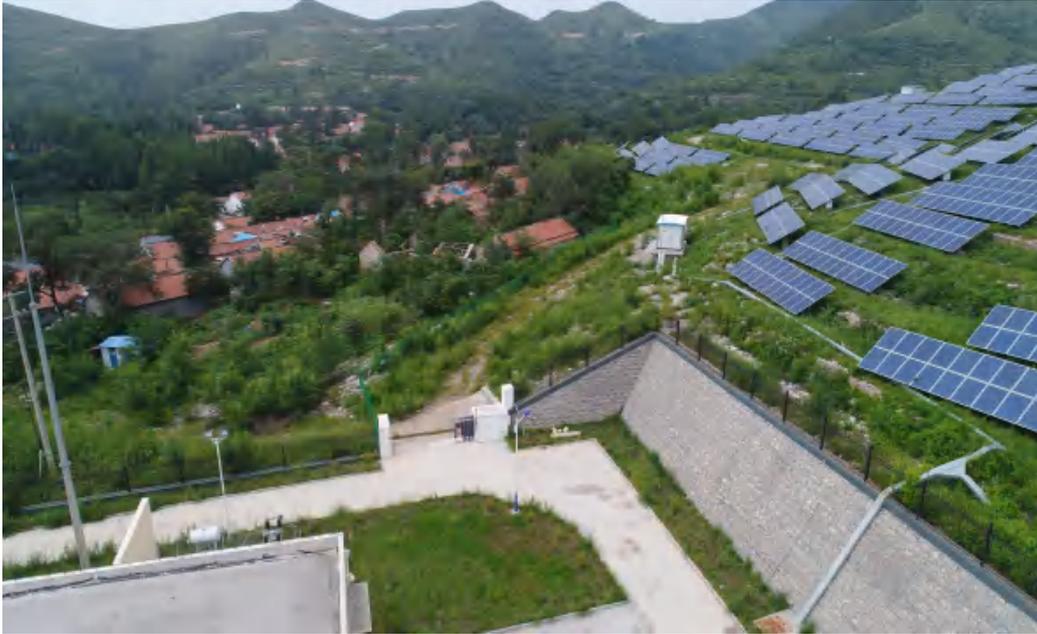
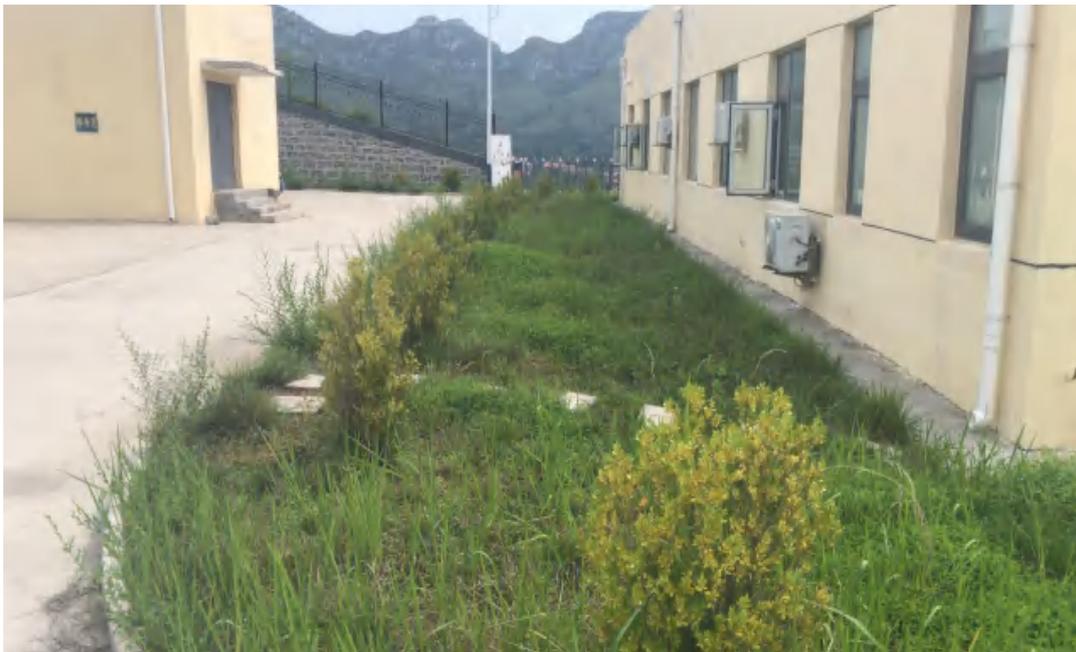
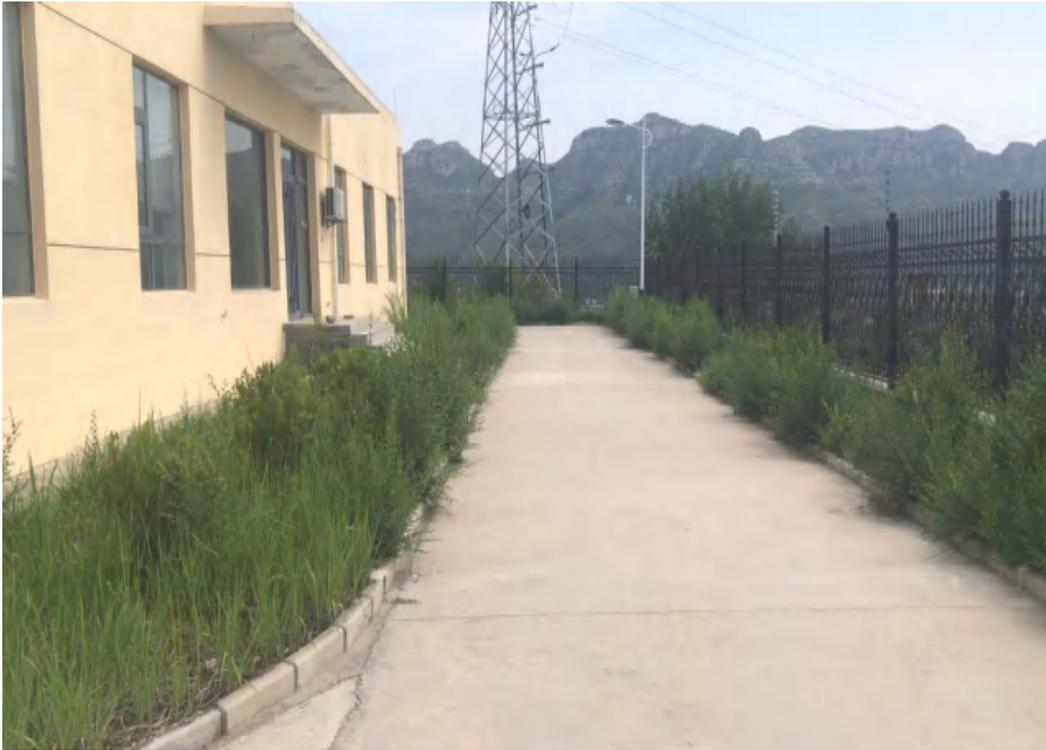
①开关站区：绿化面积  $0.27\text{hm}^2$ ，共栽植小叶黄杨 241 株、高羊茅草坪  $0.26\text{hm}^2$ 。

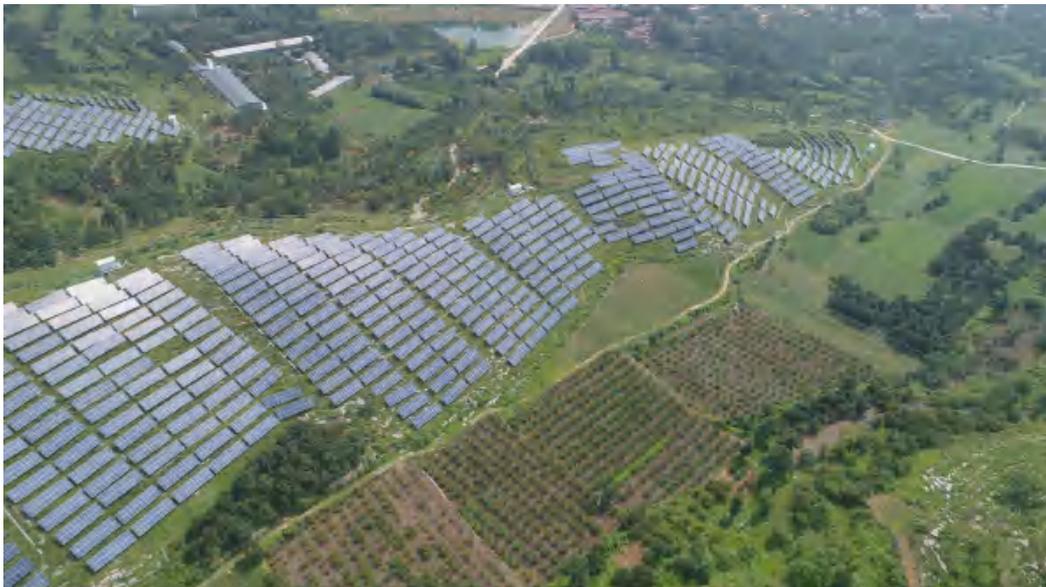
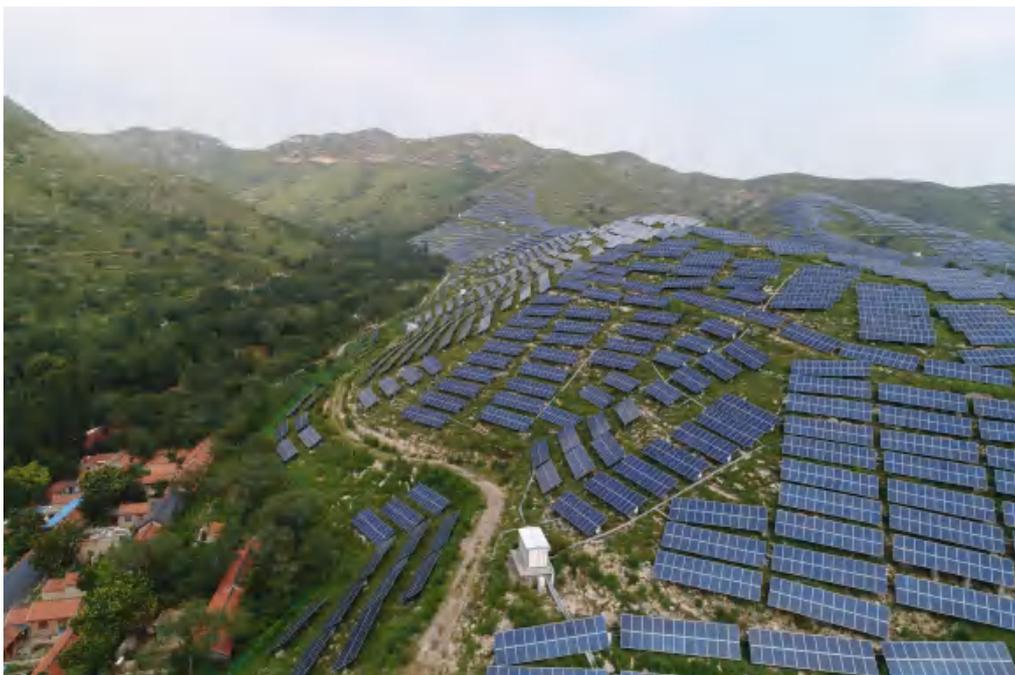
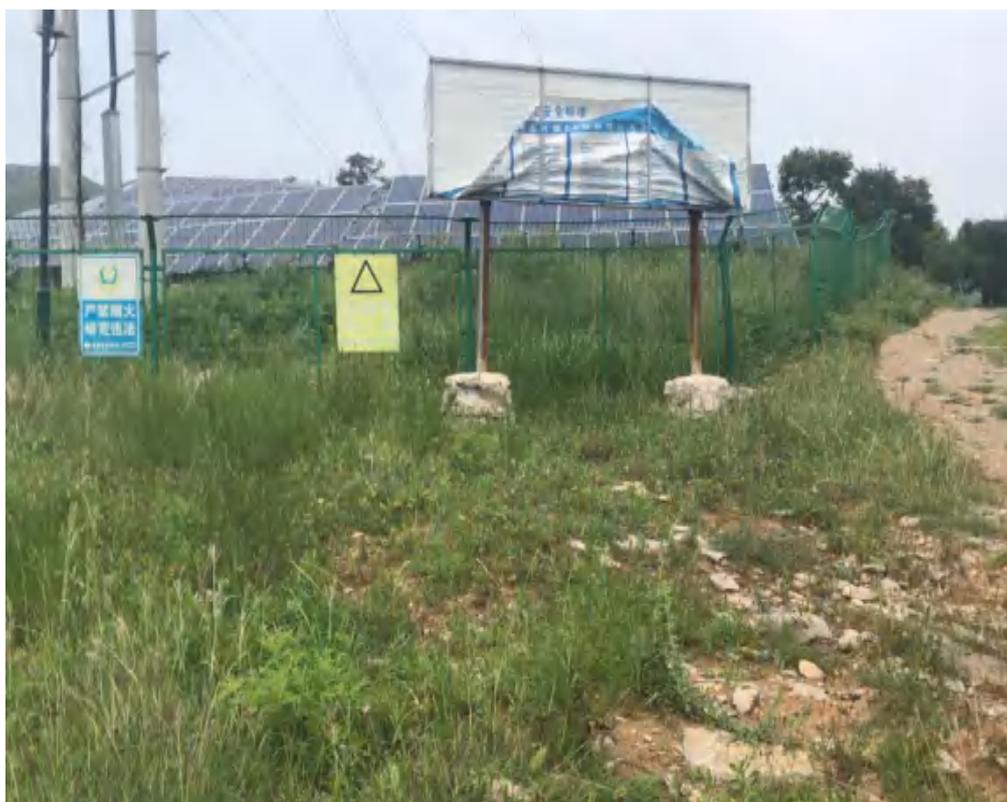
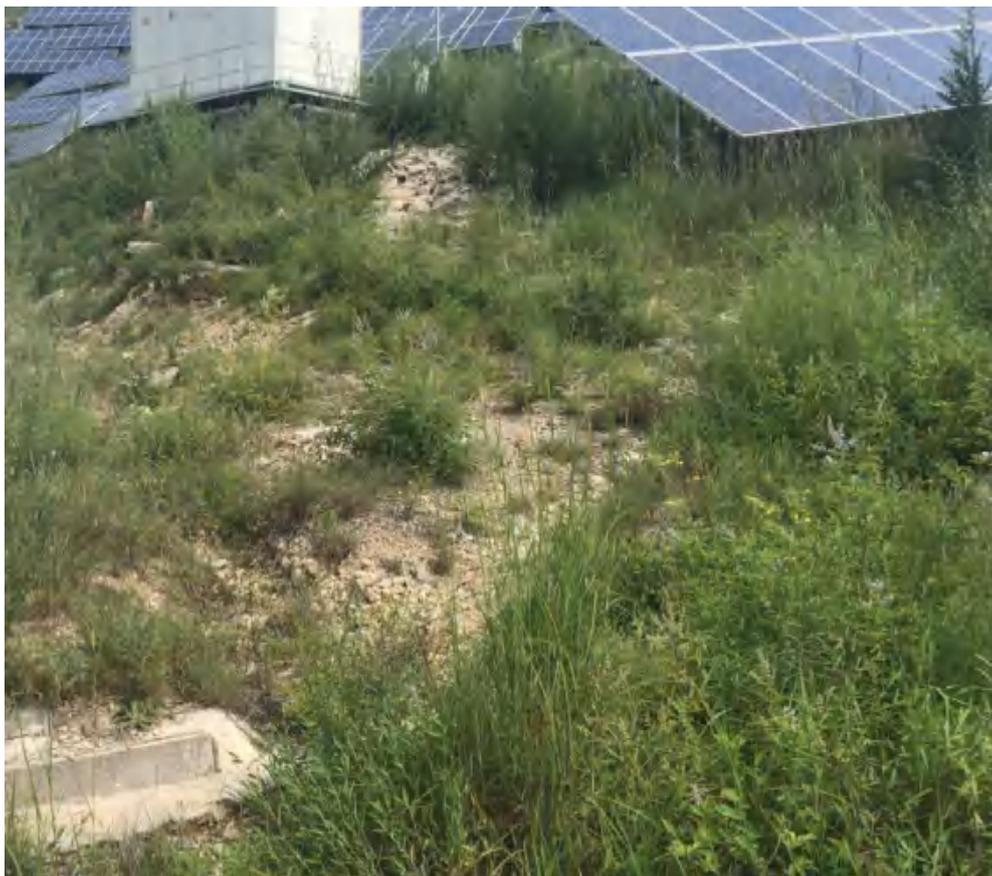
②光伏发电区：植草防护面积 17.70hm<sup>2</sup>。

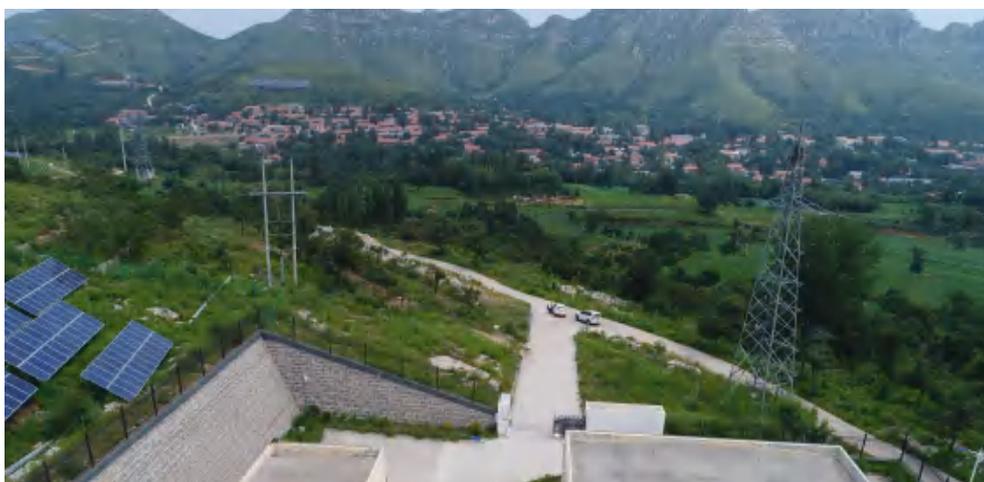
③输电线路区：植草恢复植被面积 0.38hm<sup>2</sup>。

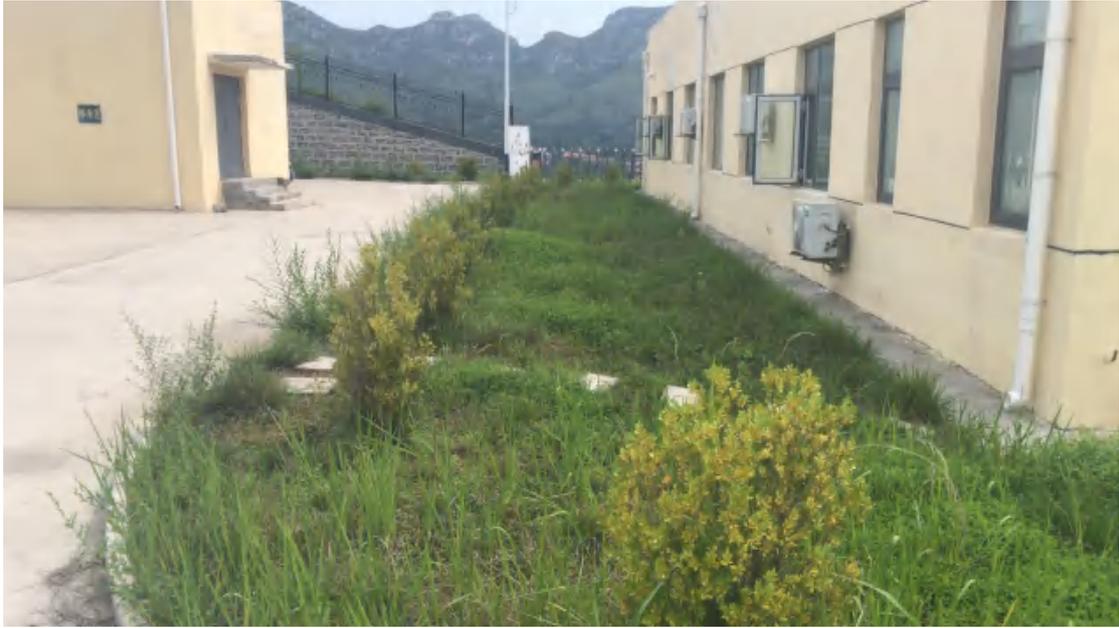
开关站绿化及排水措施

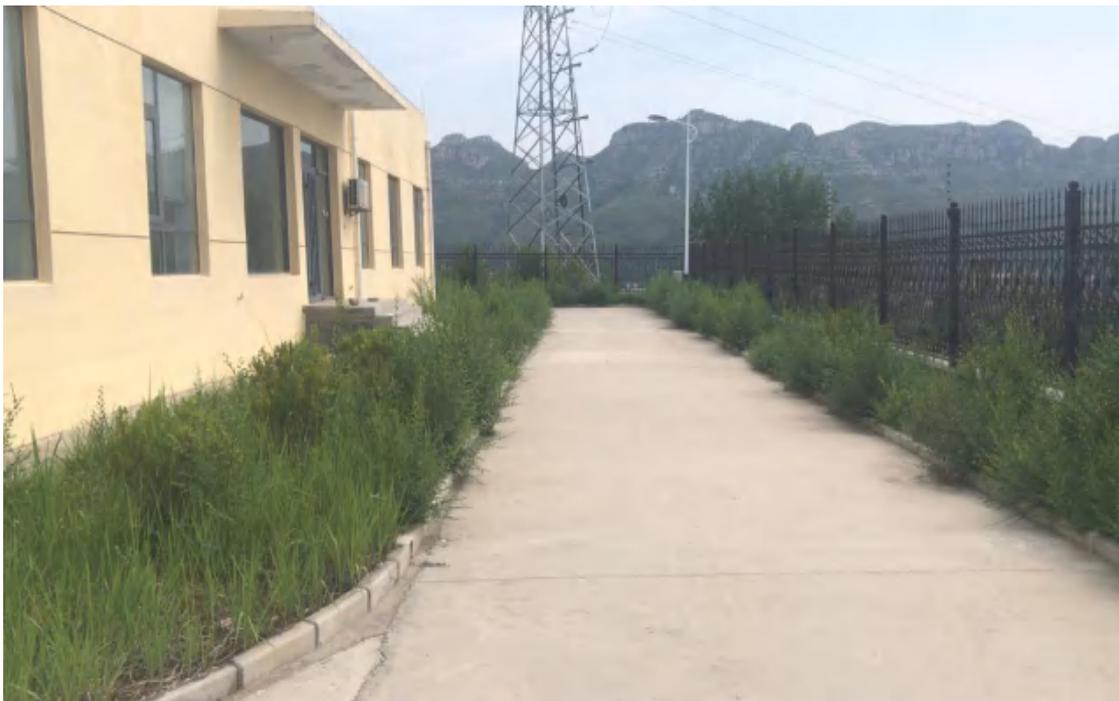
开关站绿化措施

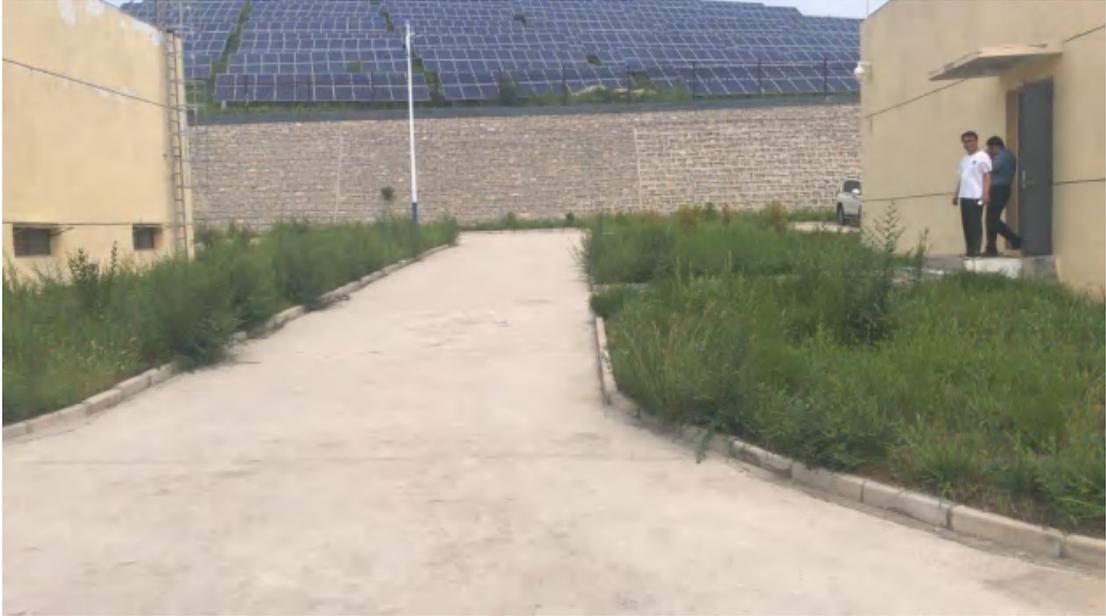
开关站绿化措施

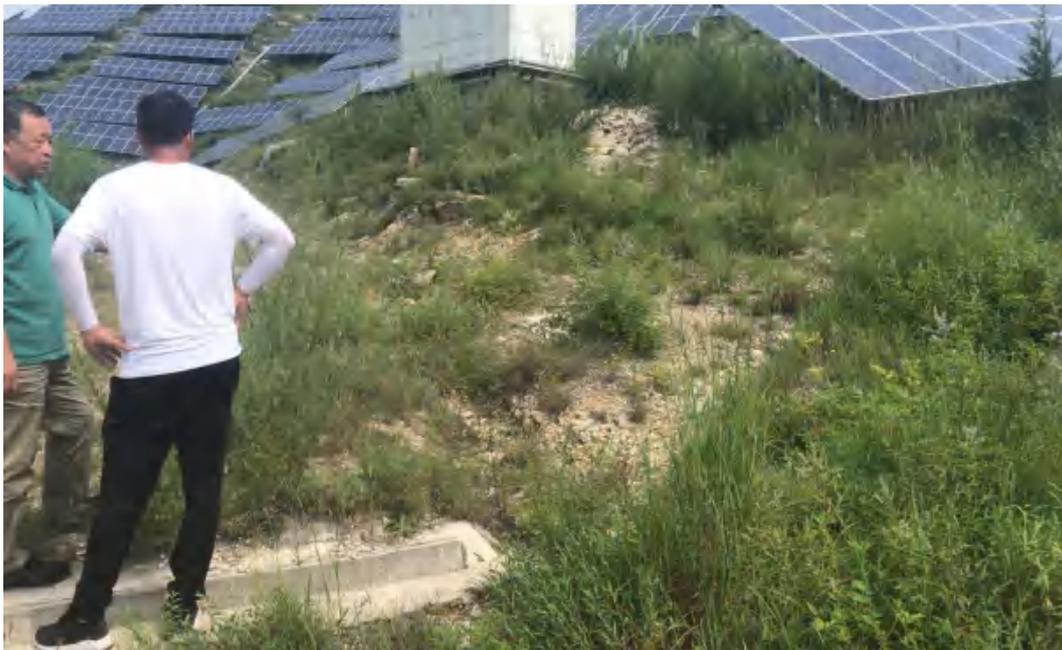
光伏发电区排水、植被恢复

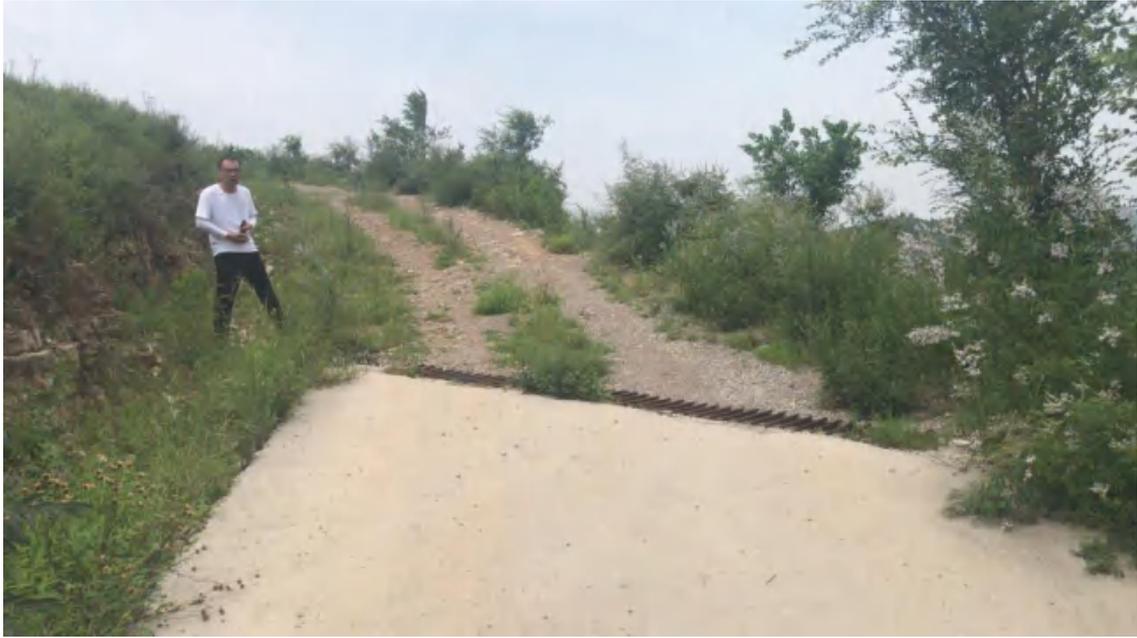
光伏发电区排水

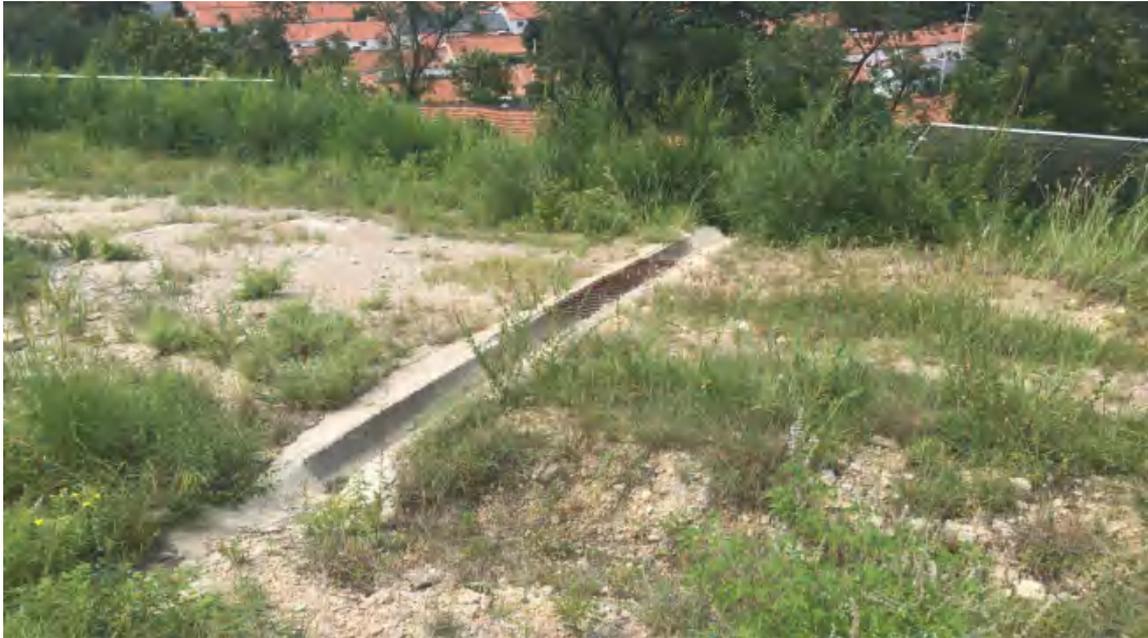
光伏发电区排水
