安丘市郗山镇大埠沟 20MW 光伏发电一期 10MW 光伏发电项目

水土保持监测总结报告

建设单位：安丘惠能新能源有限公司

编制单位：潍坊天弘工程咨询有限公司

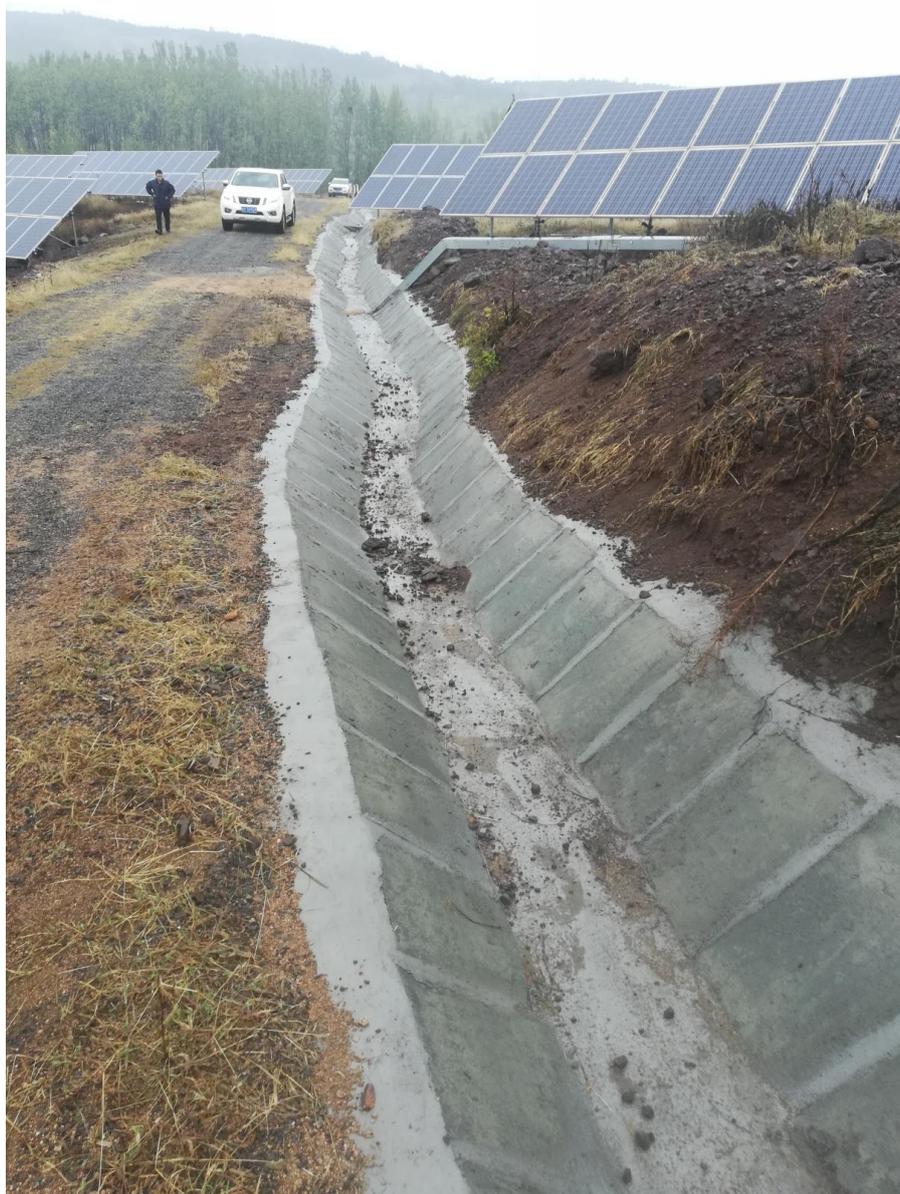
水泥护坡

工程措施：设计碎石覆盖 11995m²，实际实施 11900m²，位于地面侵蚀较严重区域，实施时间为 2019 年 3 月，工程量减少 95m²；水泥护坡面积 360m²，实际实施 360m²，位于原有排水沟边坡侵蚀严重的区域，实施时间 2019 年 4 月，工程量无变化；挡水墙 60m，实际实施 59m，位于 7 号箱变附近，实施时间为 2019 年 4 月，工程量减少 1m；新增沉沙池 1 座，位于 7 号箱变附近，实施时间为 2019 年 6 月，工程量增加 1 座。

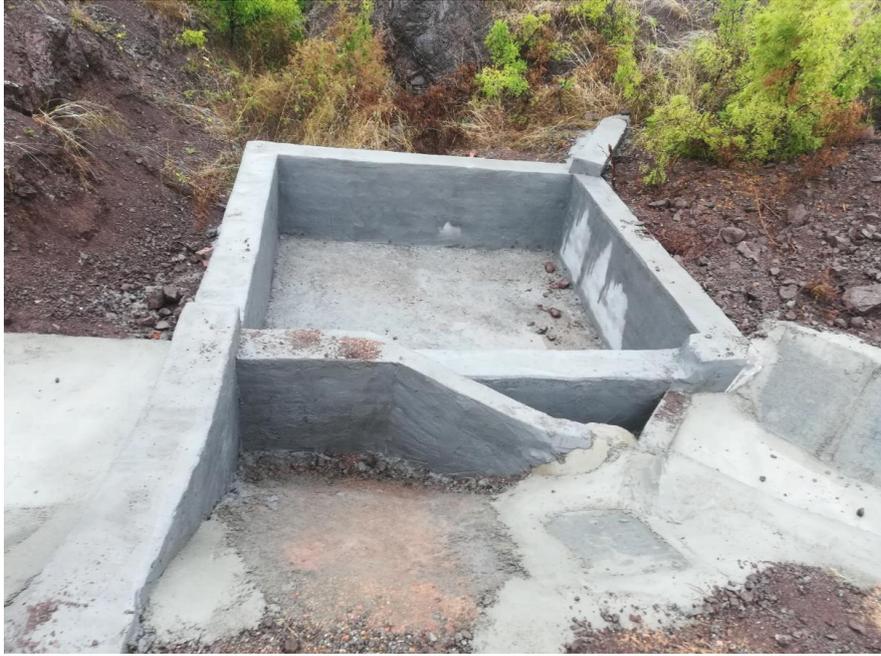
沉沙池

工程措施：设计碎石覆盖 4978m²，实际实施 5000m²，位于地面侵蚀较严重区域，实施时间为 2019 年 5 月，工程量增加 22m²；设计水泥护坡面积 180m²，实际实施 200m²，位于原有排水沟边坡侵蚀严重的区域，实施时间 2019 年 6 月，工程量增加 20m²；新增沉沙池 3 座，分别位于 7 号箱变、南出口附近，实施时间为 2019 年 6 月，工程量增加 3 座。

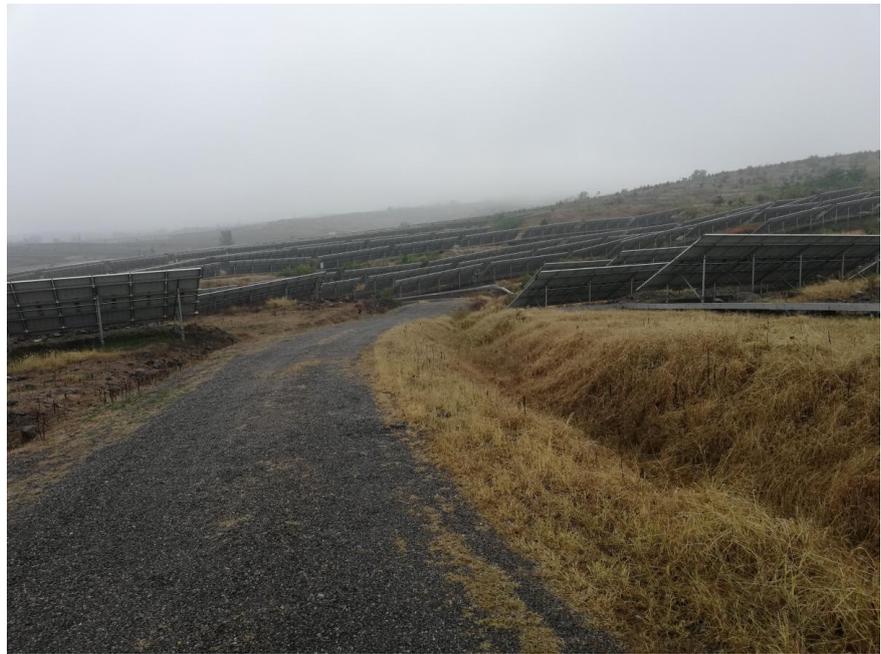
绿化

植物措施：设计光伏发电场区裸露地表撒播种草 1.25hm²，实际实施 1.20hm²，位于光伏发电场区空地，实施时间 2019 年 4 月，工程量减少 0.05hm²。

植物措施：设计光伏发电场区裸露地表撒播种草 2.31hm²，实际实施 2.20hm²，位于光伏发电场区空地，实施时间 2019 年 6 月，工程量减少 0.11hm²。

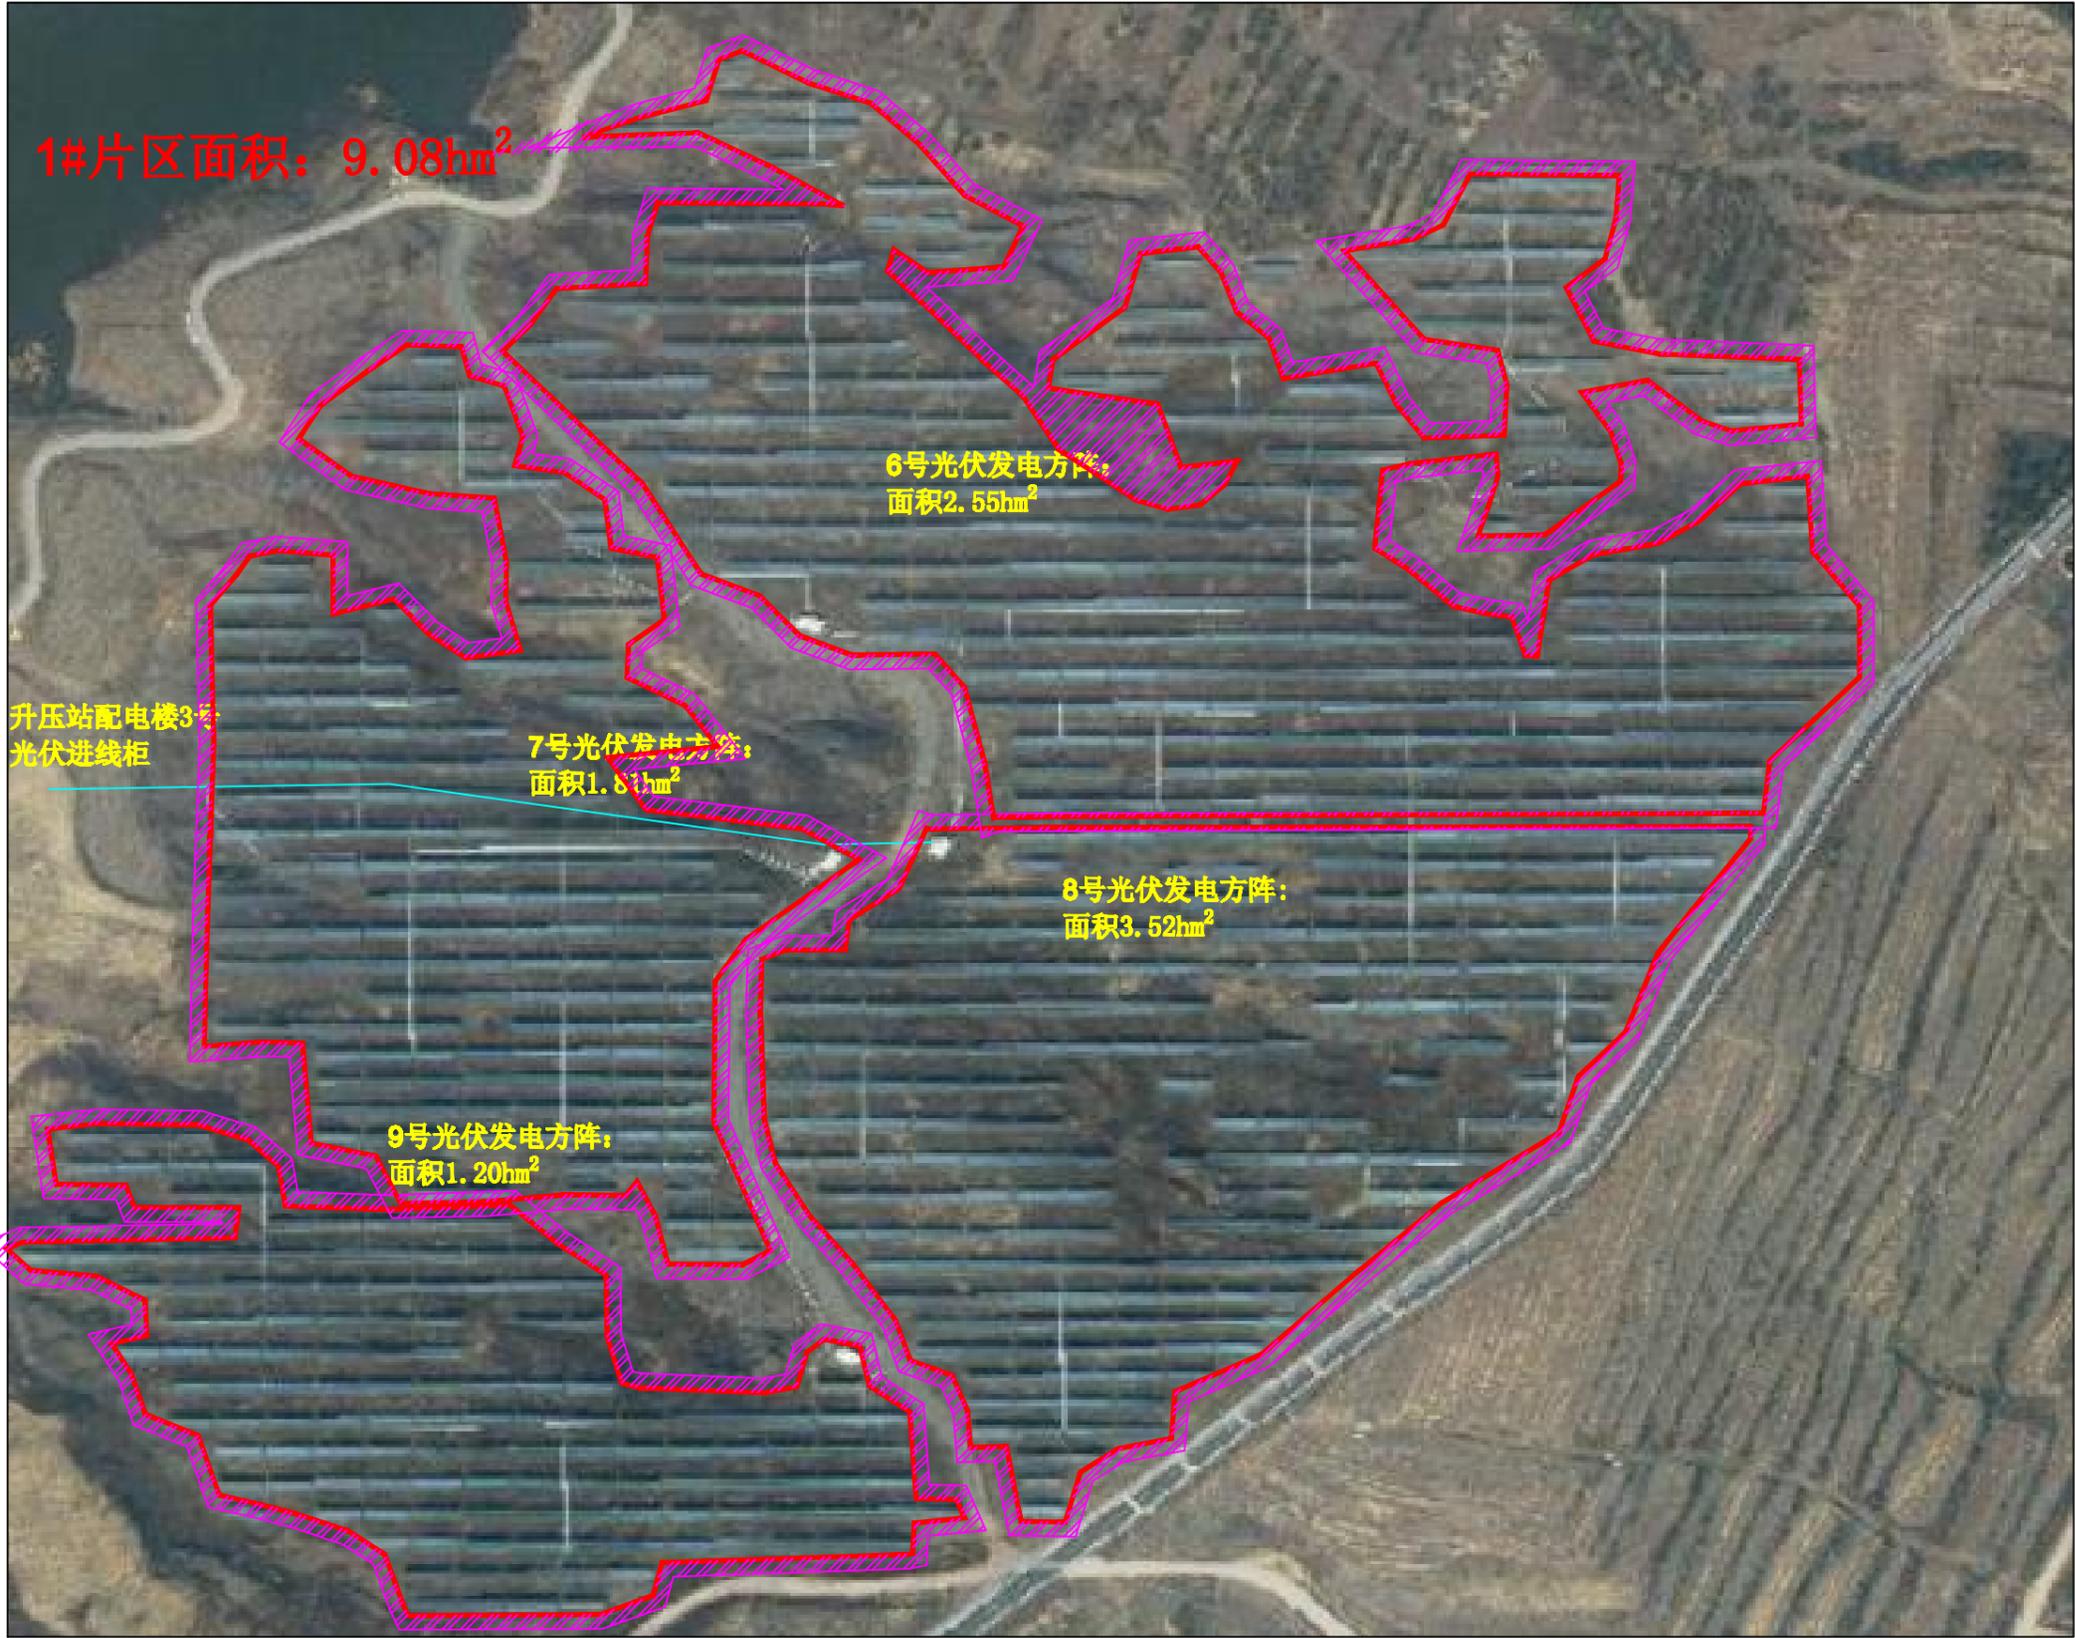
附图2-1 1#片区水土流失防治责任范围图

该项目建设水土流失实际防治责任范围共计 24.23hm²，其中项目建设区 20.33hm²（其中永久占地 20.00hm²、临时占地 0.33hm²），直接影响区 3.90hm²。实际防治责任范围无变化。水土方案的水土流失防治责任范围与实际扰动面积对比分析详见表 3-1。

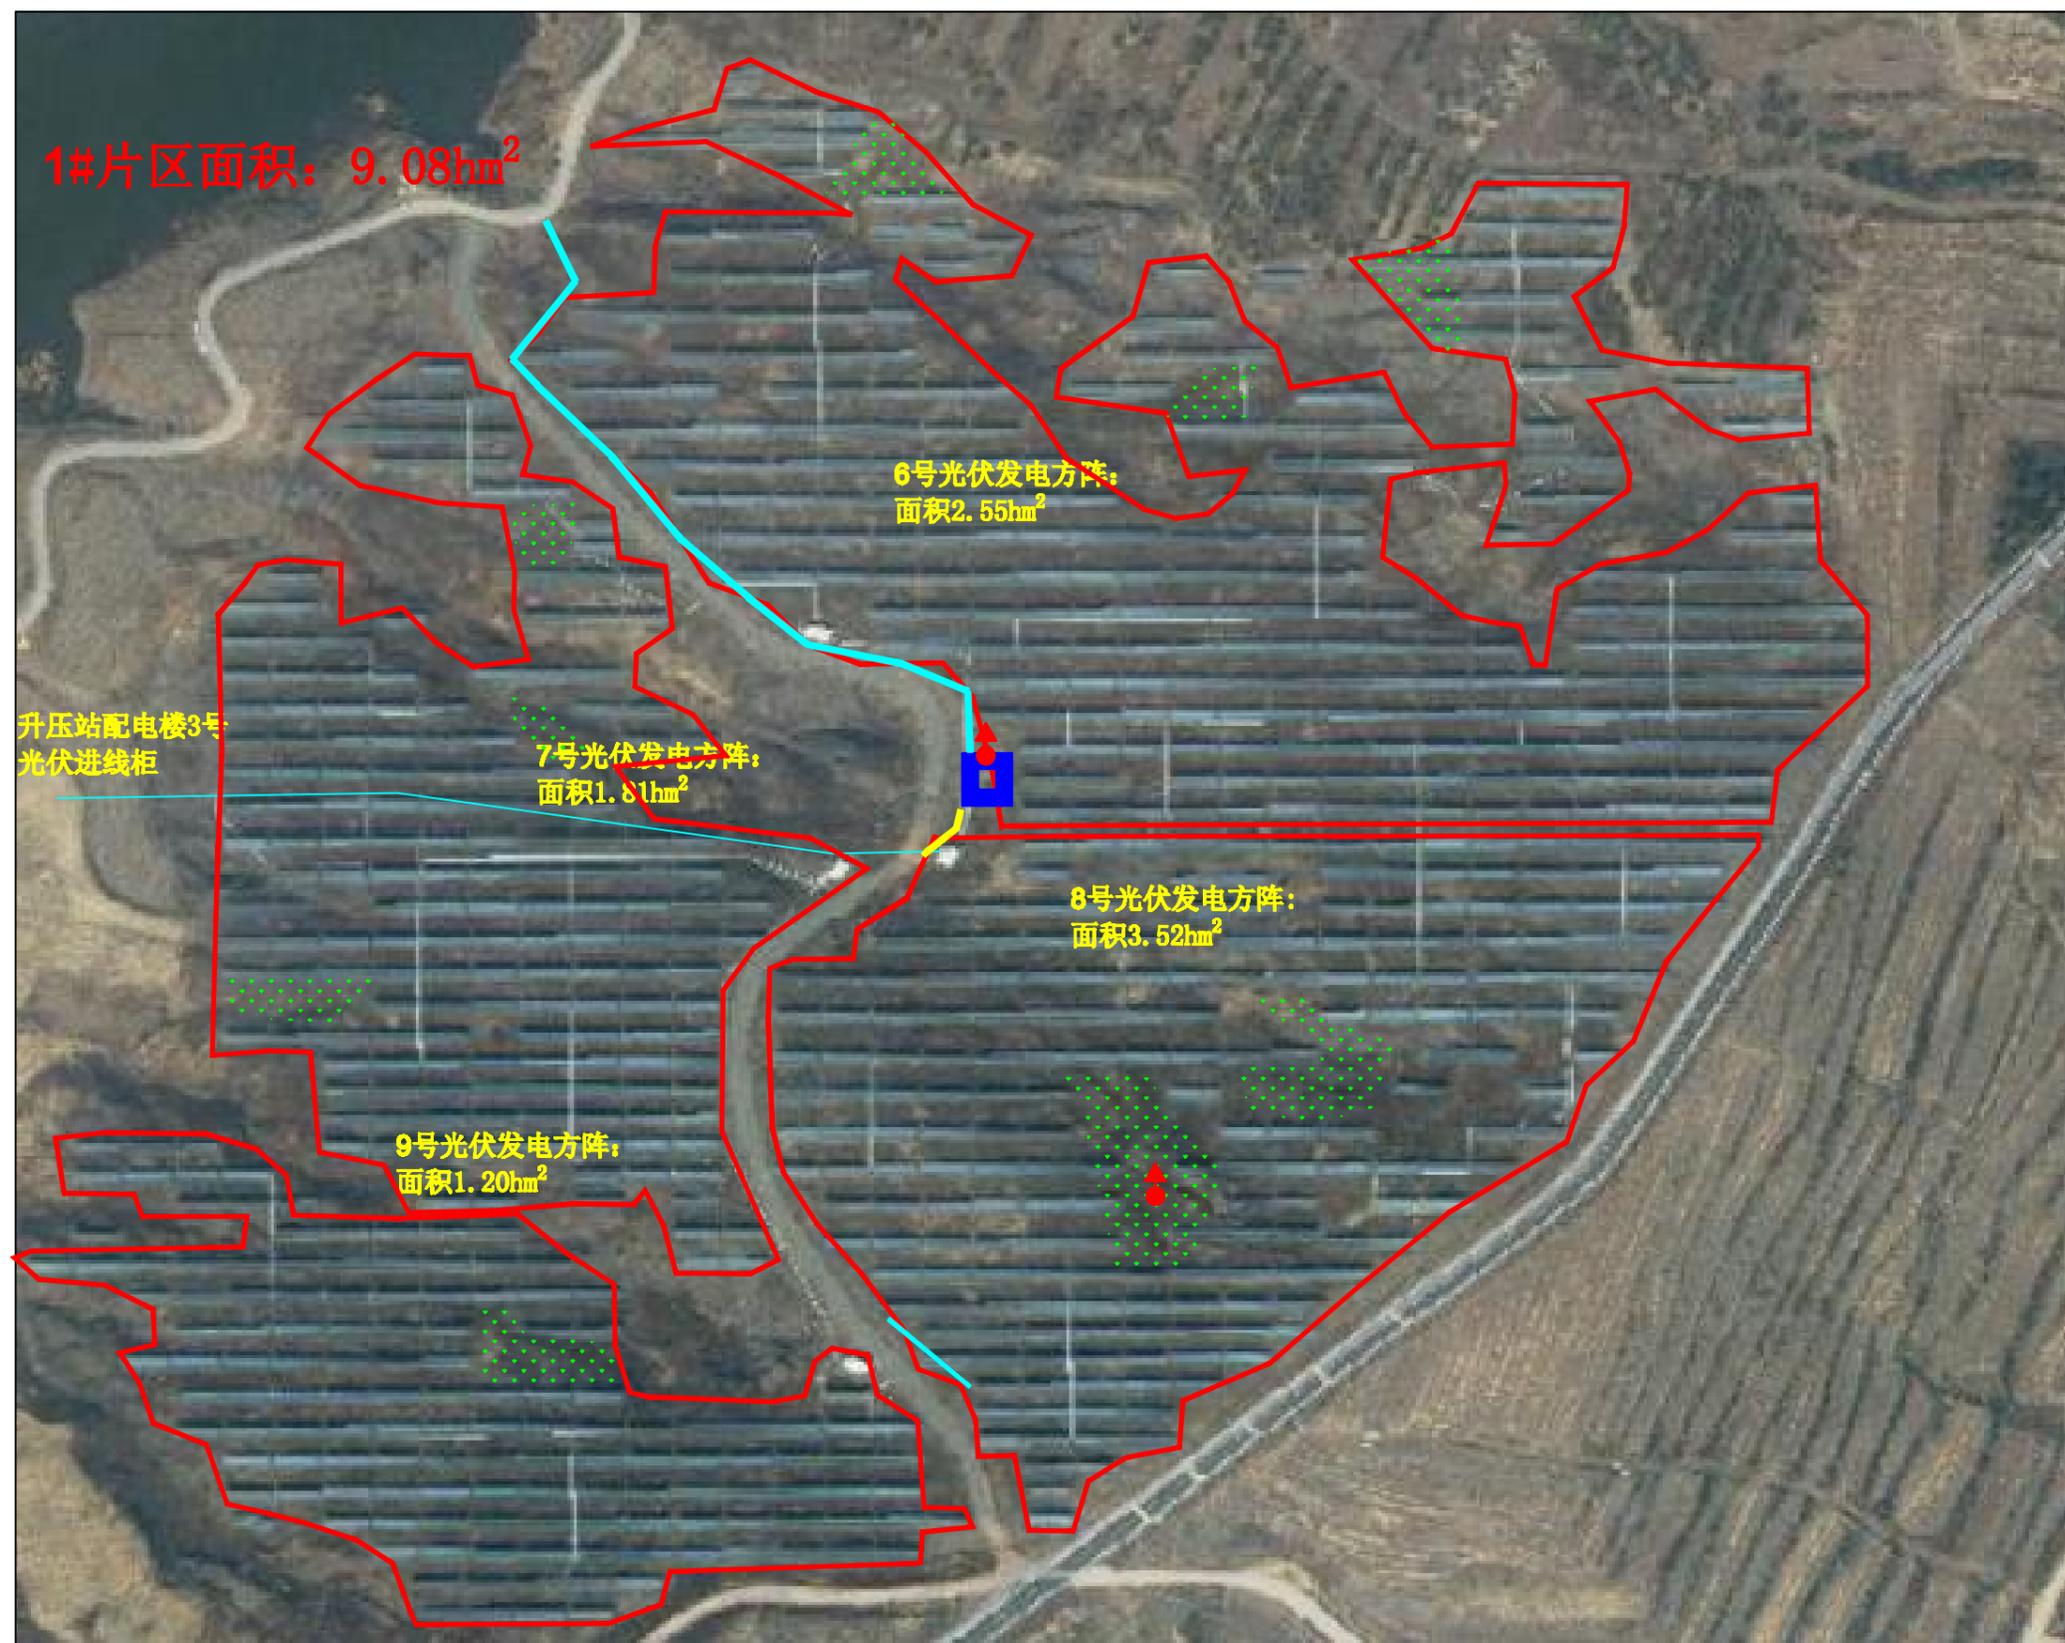
附图3-1 1#片区水土保持措施总体布设及监测点位图

- 项目区范围线 —
- 水泥砂浆抹面护坡 —
- 挡水墙 —
- 光伏发电场区裸露地表撒播种草 ■
- 集电线路临时占地区 —
- 沉沙池 ■
- 水土保持监测点 ▲
