安丘市郛山镇大埠沟 20MW 光伏发电二期 10MW 光伏发电项目

# 水土保持监测总结报告

建设单位：安丘惠能新能源有限公司

编制单位：山东天成工程咨询有限公司

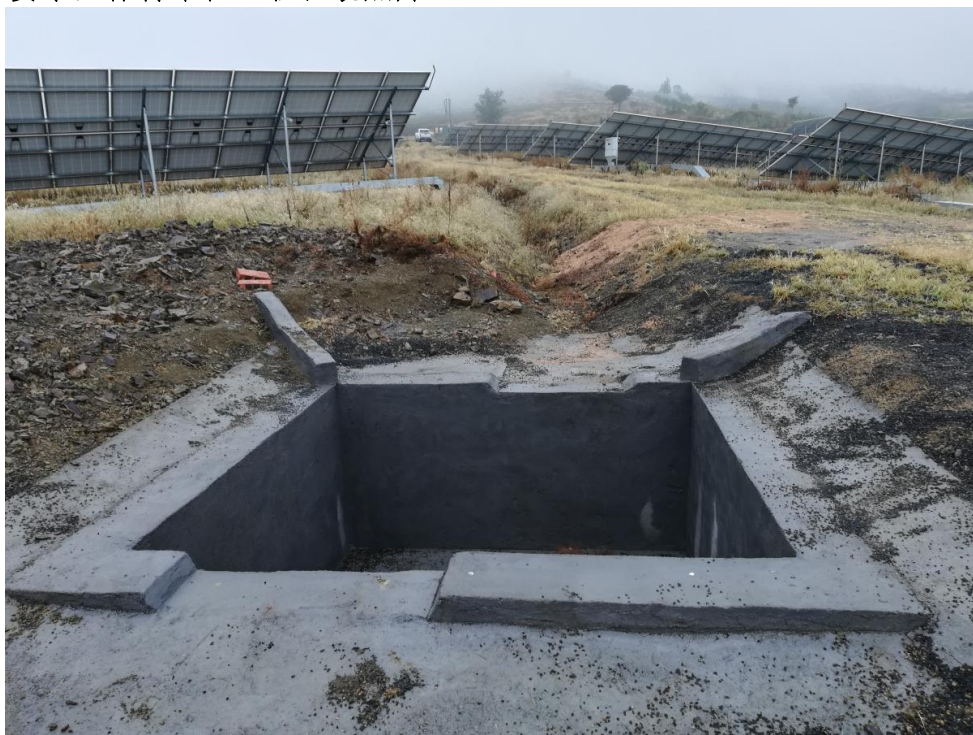
沉沙池

工程措施：设计水泥护坡面积 160m<sup>2</sup>，实际实施 155 m<sup>2</sup>，位于原有排水沟边坡侵蚀严重的区域，实施时间 2019 年 4 月，工程量减少 5 m<sup>2</sup>；设计永久沉沙池 3 座，实际实施 3 座，分别位于 13 号箱变、15 号箱变附近，实施时间为 2019 年 4 月，工程量无变化。

工程措施：设计水泥护坡面积 80m<sup>2</sup>，实际实施 80m<sup>2</sup>，位于原有排水沟边坡侵蚀严重的区域，实施时间 2019 年 6 月，工程量无变化；设计永久沉沙池 3 座，实际实施 4 座，分别位于 0601 逆变器附近、16 号箱变附近、17 号箱变附近、北出口内东侧，实施时间为 2019 年 6 月，工程量增加 1 座。

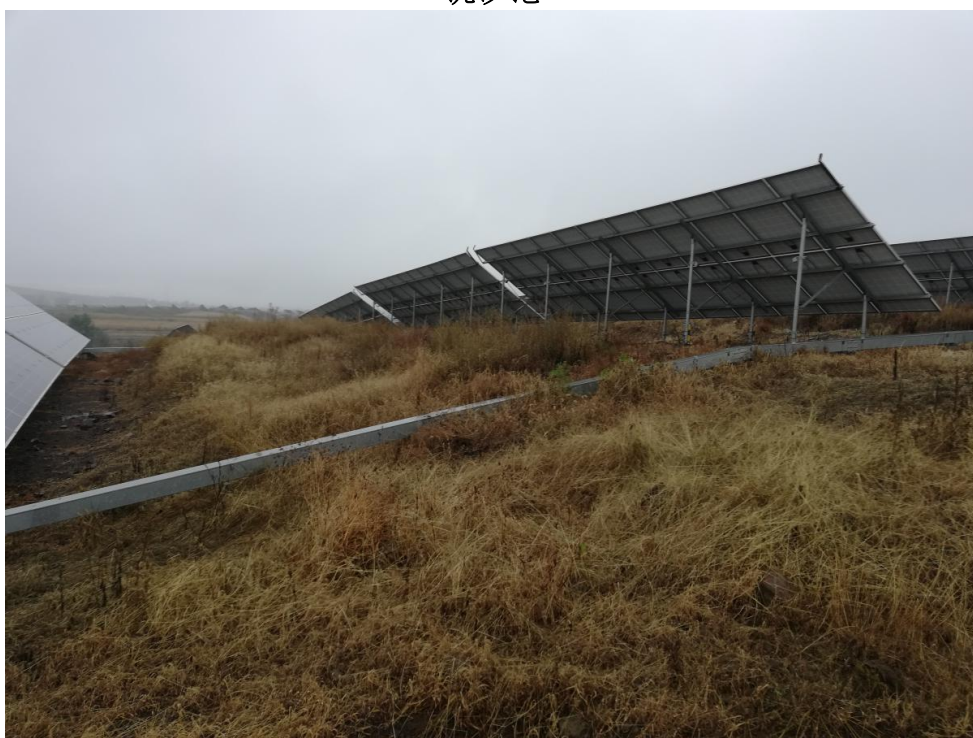
绿化

植物措施：设计撒播种草 1.51hm<sup>2</sup>，实际实施 1.52hm<sup>2</sup>，位于光伏发电场区空地，实施时间 2019 年 5 月，工程量增加 0.01hm<sup>2</sup>。

植物措施：设计撒播种草 1.97hm<sup>2</sup>，实际实施 1.93hm<sup>2</sup>，位于光伏发电场区空地，实施时间 2019 年 5 月，工程量减少 0.04hm<sup>2</sup>。

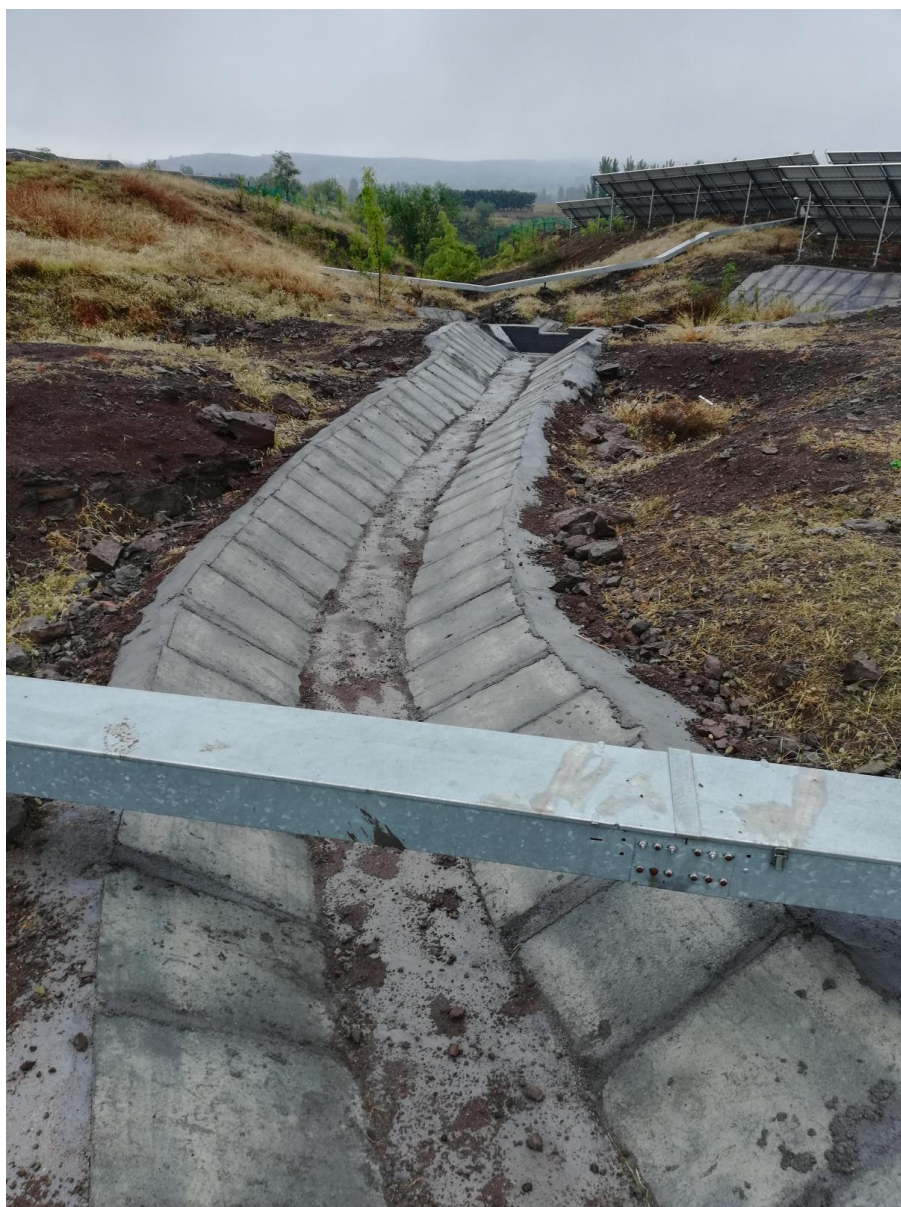
排水护坡
