安丘市大盛镇 40MW 荒山光伏发电项目一期（20MW）

# 水土保持监测总结报告

建设单位：安丘市惠恩光伏科技有限公司

编制单位：山东天成工程咨询有限公司

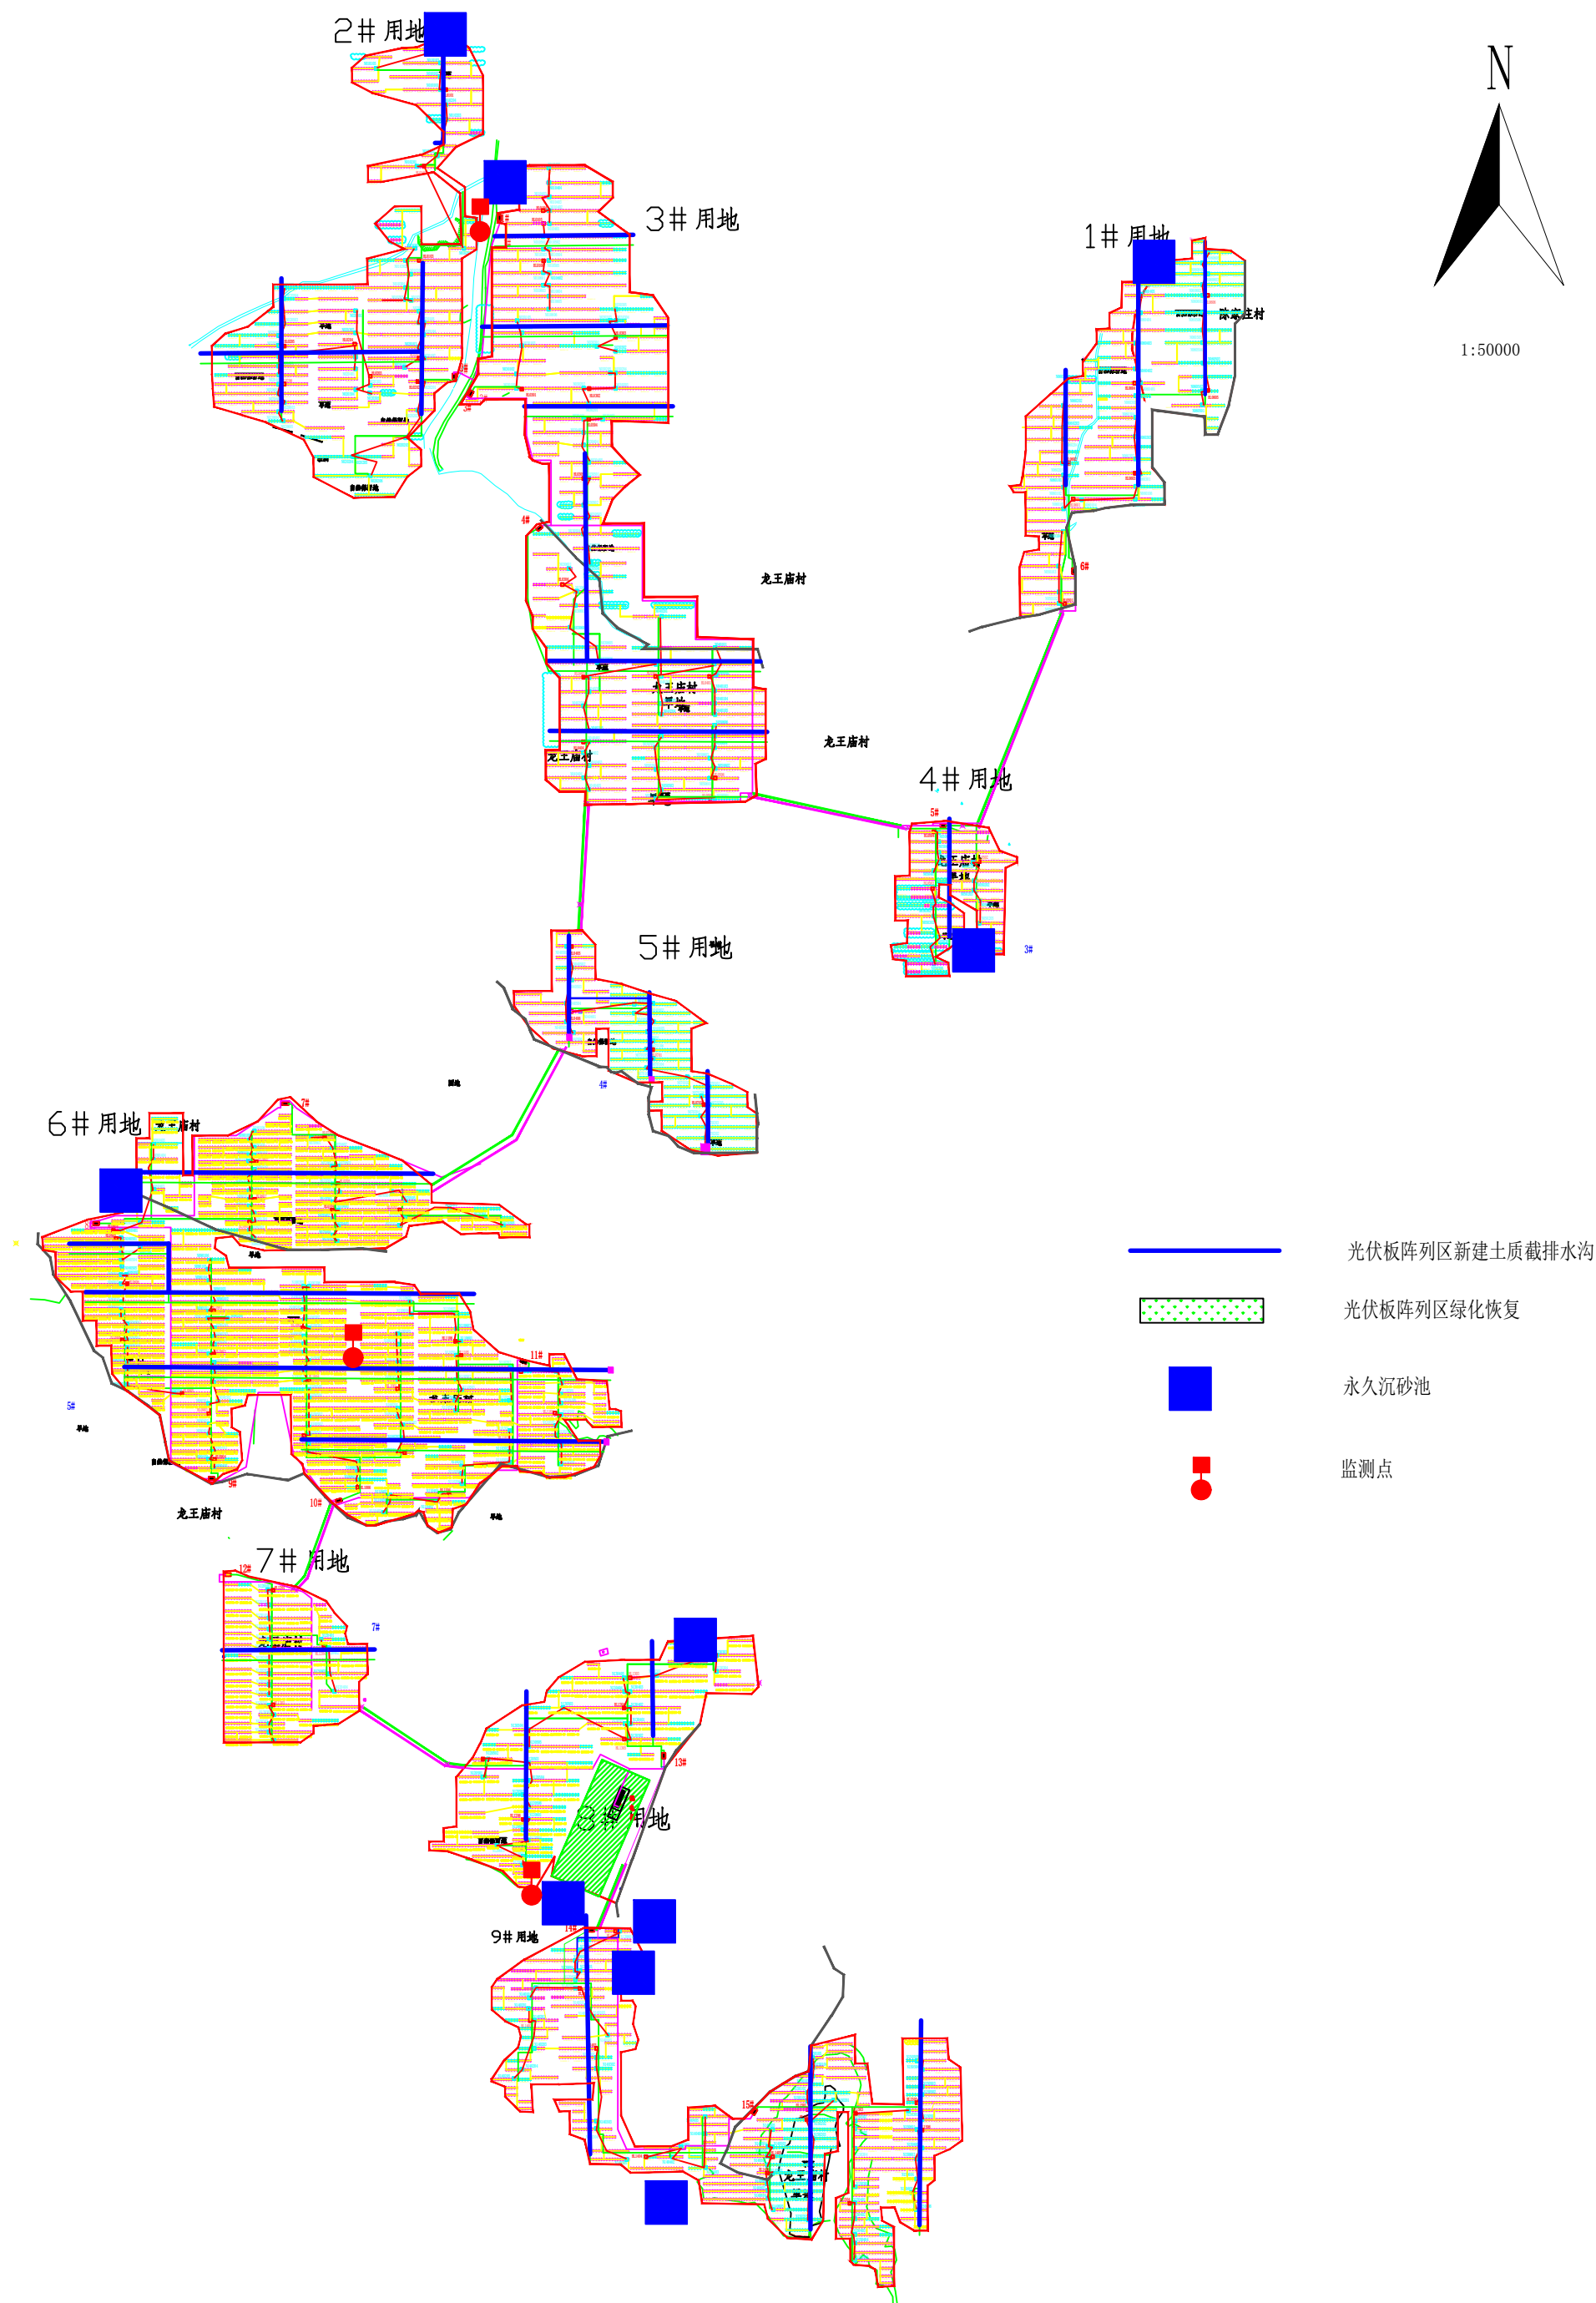
附图3 水土保持措施总体布设及监测点位图

点以及水土保持措施布局特征，并考虑观测结果的代表性与可操作性的原则。通过对现场的全面调查监测，根据项目实际建设状况，监测人员采取了调查监测及巡查监测方式进行监测。根据本项目实际情况及特点布设 3 个定位监测点，全区进行巡查。监测点布设情况详见下表。
