安丘市大盛镇 40MW 荒山光伏发电项目一期（20MW）

# 水土保持设施验收报告

建设单位：安丘市惠恩光伏科技有限公司

编制单位：潍坊天弘工程咨询有限公司

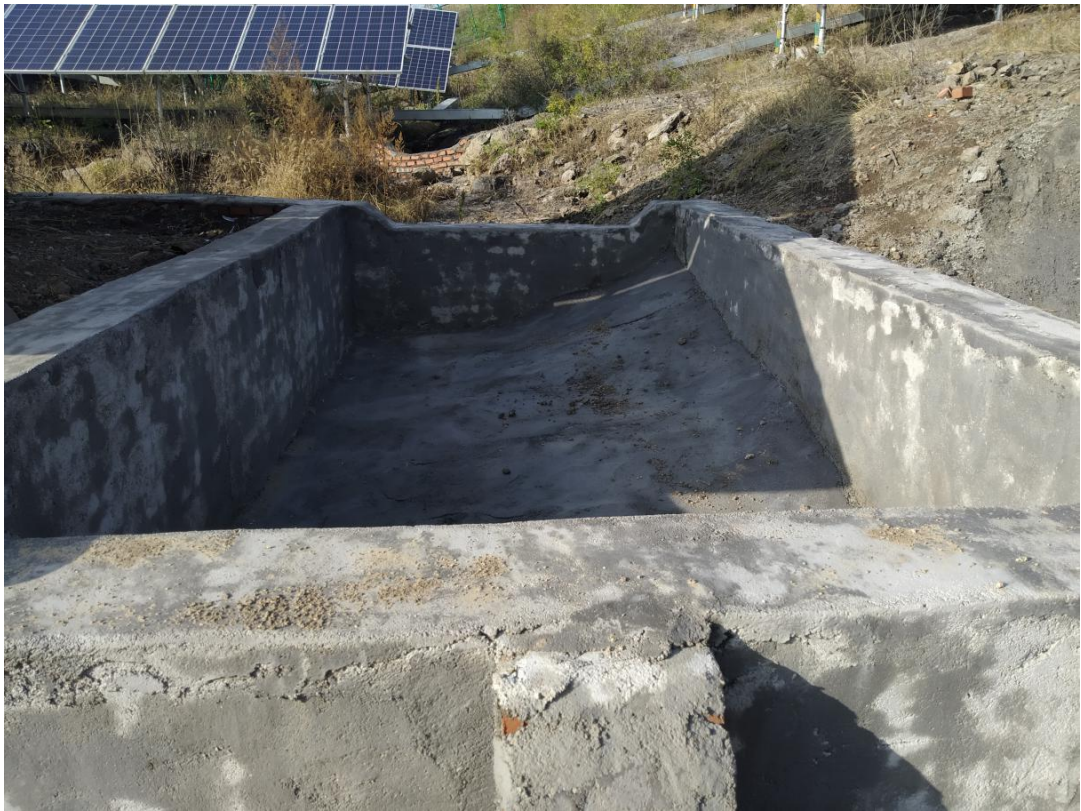
沉沙池

①工程措施：方案设计土质截排水沟 4400m，永久沉砂池 24 个。实际实施土质截排水沟 4000m，实施时间为 2019 年 5 月—7 月；永久沉砂池 10 个，实施时间为 2019 年 5 月—7 月。

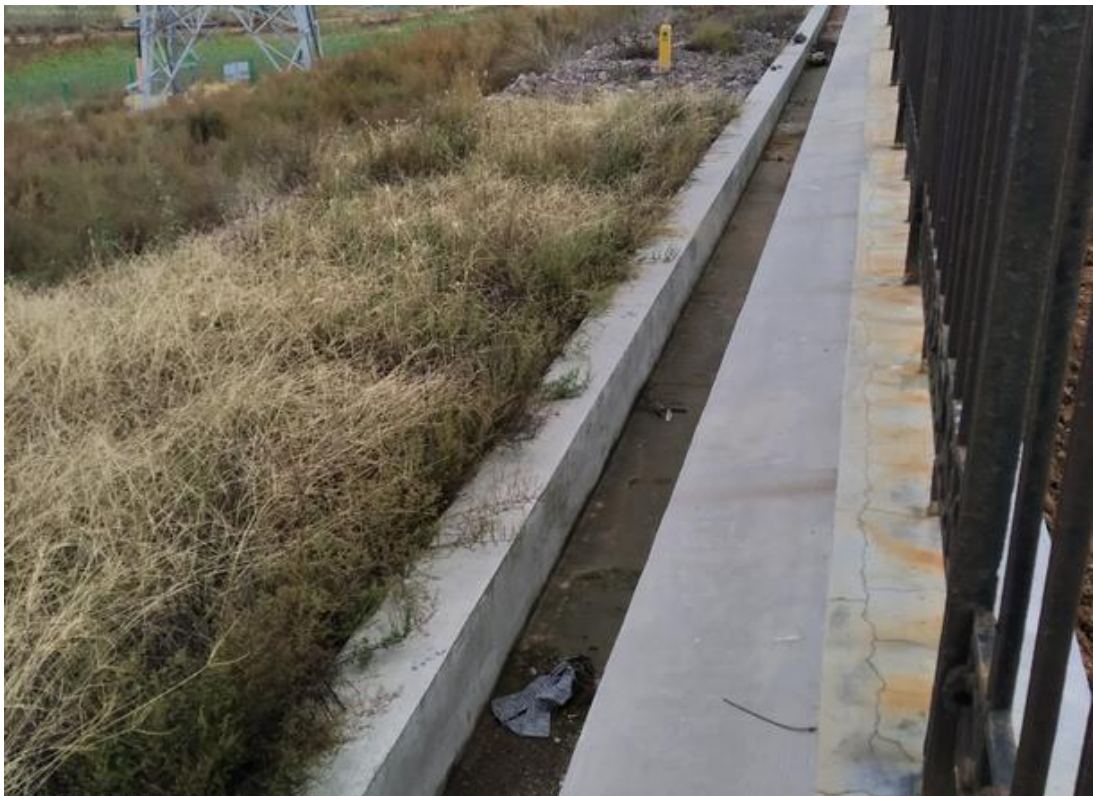
截排水沟

①工程措施：方案设计浆砌石截排水沟 310m。实际实施浆砌石截排水沟 310m，实施时间为 2016 年 6 月—7 月。
